BULLETIN SERVICE

Bulletin n°17 - 2011 - Niveau : ATTENTION
CELLULE COMBO

Concerne : Tous les tricycles COMBO

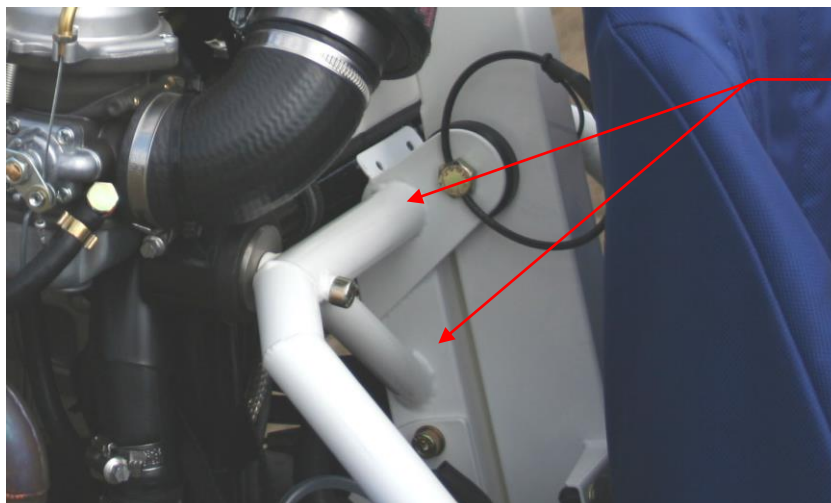
Problème : un tricycle COMBO 912ULS de 600 heures, mise en service mars 2006, présente trois criques, en bordure des soudures, deux sur le tube horizontal de reprise du bâti moteur de part et d'autre du verrouillage de la poutre verticale, une sur l'un des tirants oblique de reprise d'efforts.

Conséquence : bien que ce tube horizontal soit renforcé intérieurement par un plat métallique épais tenu par des soudures par points, ce qui a permis qu'il conserve son intégrité, un risque de rupture de cette partie serait possible à moyen terme.

Causes : Il est important de préciser que cette machine ne nous pas été apporté sur notre site de Montélimar, nous ne pouvons pas en déduire son historique. A ce jour nous n'avons pas eu connaissances d'un problème identique. Les calculs de résistances, les tests de charge ainsi que le crash-test à 1 m, à la charge maxi de 472.5kg, ont permis de valider la résistance de cette structure.

Fissures

Solution : des « pré vol » effectuées avec rigueur permettent de détecter ce type d'anomalie dès leur apparition éventuelle, ce qui aurait permis d'arrêter la machine et de ne pas laisser d'autres criques apparaître. Sur des machines équipées d'un parachute, il peut être nécessaire de faire glisser la sangle kevlar.
