BULLETIN D'INFORMATION

Bulletin n°03-2004 - Niveau : ➡

Modification de la fixation du radiateur d'huile des moteurs 912 et 912 S

Concerne : tous les moteurs Rotax 912 et 912 S

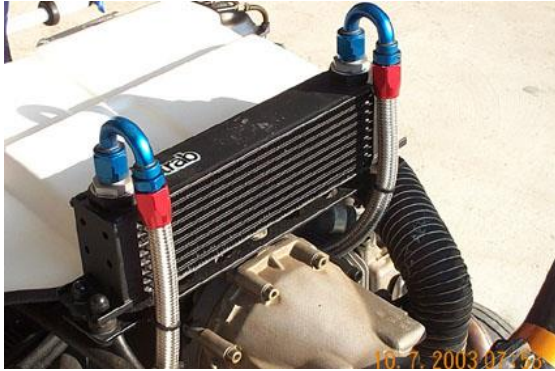
A- Ancien montage

Cause : une fissure a été constatée au pied du radiateur d'huile, au niveau d'une des pattes de fixation. Il est fort probable qu'un suintement existait depuis longtemps et que la dernière Prévot ait été « rapide ». Les deux pattes inférieures du radiateur d'huile présentaient une trace de pliage. Le radiateur d'huile avait reçu une forte contrainte, anormale, vers l'avant. La machine a été probablement poussée par le radiateur d'huile (Ancien montage : CF Page 2/2- cliché A)
