BULLETIN SERVICE

Bulletin n°13(1) – 2010 - Niveau : ATTENTION
PROTECTION DU FAISCEAU ELECTRIQUE SUR TRICYCLE COMBO

Concerne : Tous les tricycles de la gamme COMBO jusqu'au n° 131 inclus.

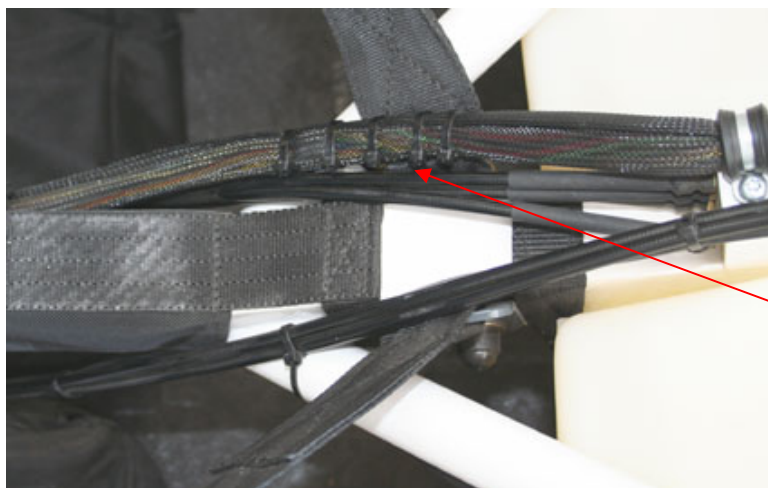
Problème : Usure de la gaine de protection et de quelques fils du faisceau électrique sous le siège pilote.

Causes : Lorsqu'il est en position tout arrière, le fond du siège avant vient effleurer la gaine de protection du faisceau électrique. Si ce faisceau n'est pas correctement positionné, la gaine de protection risque de s'user petit à petit par abrasion.

Solution : Si des traces d'usure apparaissent sur la gaine de protection, contrôler le positionnement du faisceau et poser 5 colliers rilsan larges (CF photo). Ces colliers assureront une protection supplémentaire. Nous pouvons vous les faire parvenir sur simple demande (Nous indiquer le n° de série du tricycle).

Si des traces d'usure apparaissent sur la gaine ainsi que sur les câbles, arrêter les vols et contactez le service technique DTA ou votre distributeur.
