BULLETIN D'INFORMATION

Bulletin n°01-modifié-2004 - Niveau :

Ailes Dynamic : usure anormale d'un câble de rappel (ou câble anti-piqué)

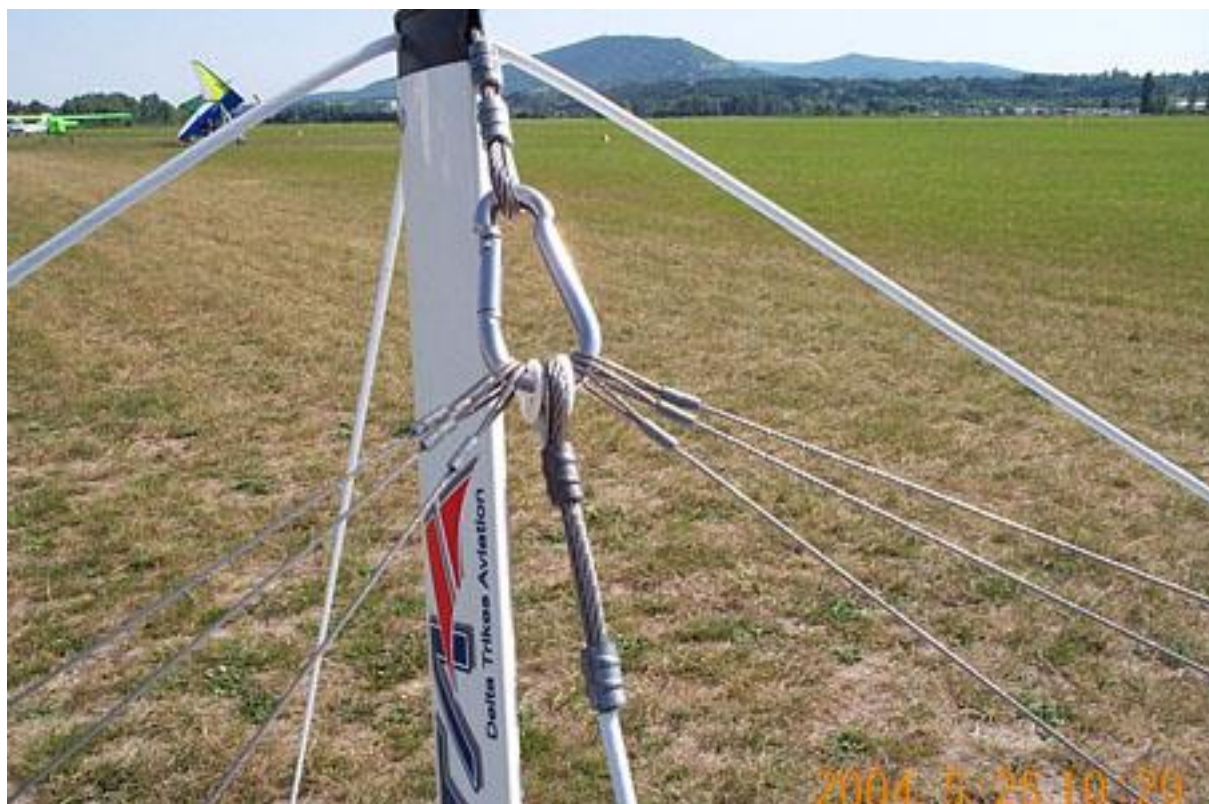
Problème : une usure anormale d'un câble de rappel (ou câble anti-piqué) a été constatée sur une aile Dynamic 15-99, au niveau de la boucle entourant le mousqueton situé en tête de mât. L'aile avait 320 Heures. C'était sa première révision (CF Rappel).

Cause : le câble s'est usé au niveau de la boucle, par frottement sur la cosse-cœur du câble supérieur arrière. Ce phénomène n'avait pas été constaté jusqu'à maintenant.

- 1° L'état des câbles anti-piqué au niveau de la boucle en contact avec le crochet en tête de mât doivent être impérativement vérifiés.
- 2° Sur toutes les ailes, le crochet doit être positionné partie fine en haut, partie arrondie la plus large vers le bas (CF Photo page 2/2). 2 rondelles nylon seront insérées de part et d'autre du câble supérieur arrière. La légère modification de la position du bord de fuite de l'aile au niveau du câble anti-piqué le plus extérieur est sans conséquence sur le comportement en vol.
- 3° Le nouveau montage est identique à celui décrit en n° 2
