BULLETIN D'INFORMATION

Bulletin n°05-2005 - Niveau : =>
Contrôle de la fixation du strobe Kuntzleman

Concerne : montage du strobe Kuntzleman SC 103.

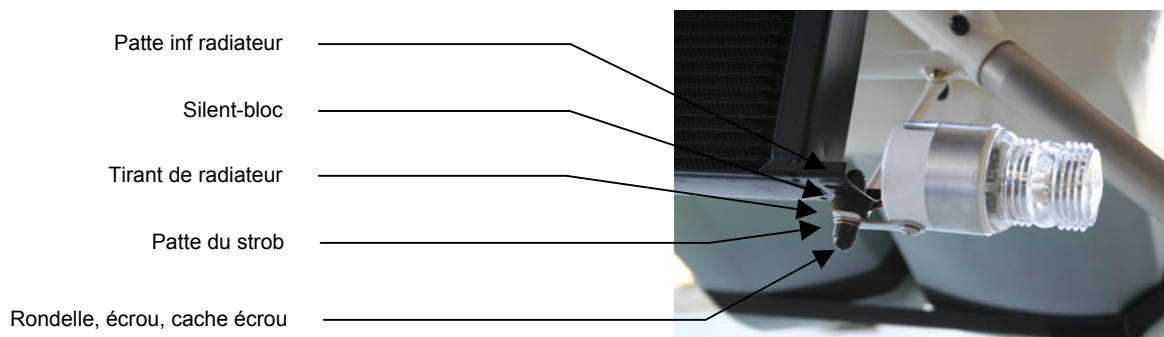
Problème : sur 2 machines, il a été constaté une rupture de la patte inférieure de radiateur sur laquelle un strobe était boulonné.

Cause : mauvais emplacement du strobe lors de la pose.

Note : respecter l'empilement de la photo ci-dessous.

Solution : le strobe doit être fixé sous le tirant de radiateur (CF illustration).

Rappel : la patte inox vissée sur le corps du strobe ne doit pas être pivotée, et sa vis à tête cruciforme ne doit en aucun cas être dévissée. En effet, cette vis tient aussi la plaque recevant les composants électronique.
