BULLETIN D'INFORMATION

Bulletin n°06-2007 - Niveau : =>

Pôt d'échappement COMBO FC 912 & 912S

Concerne : tube coudée de sortie d'échappement sur le 912 et 912S, tricycle COMBO FC.

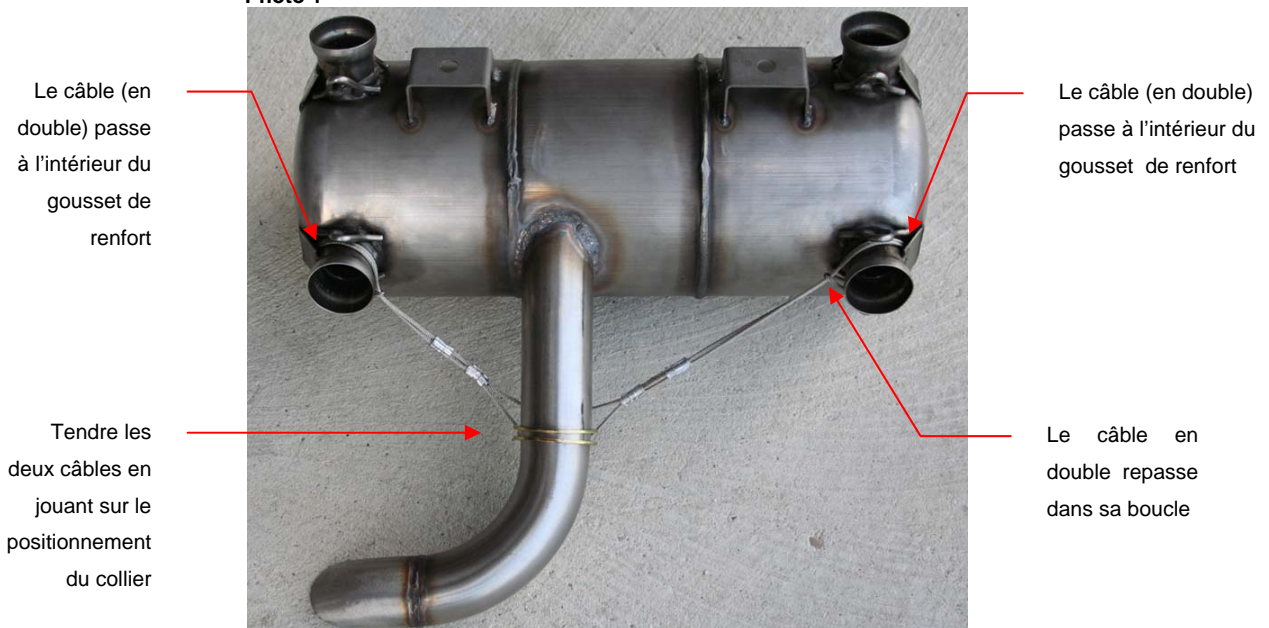
Photo 1

Problème : sur 1 machine, le tube coudée s'est désolidarisé du pot (rupture de la soudure)

Cause : mauvaise réalisation non conforme au plan

Note : **cette procédure doit impérativement être réalisée.** Si vous souhaitez voler quelques heures encore avant de nous retourner le pot (10 heures maxi), **vous devez impérativement poser les câbles de sécurité fournis** (photo 1).
